# Guide des Bonnes Pratiques

## FRONTS DE TAILLE & TALUS DE VERSE

Prévenir les risques  
d'instabilité

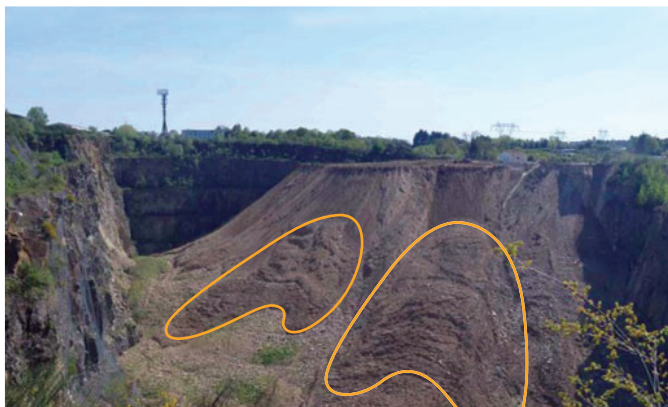
Vue générale d'un talus de verse avec ses lentilles de glissement

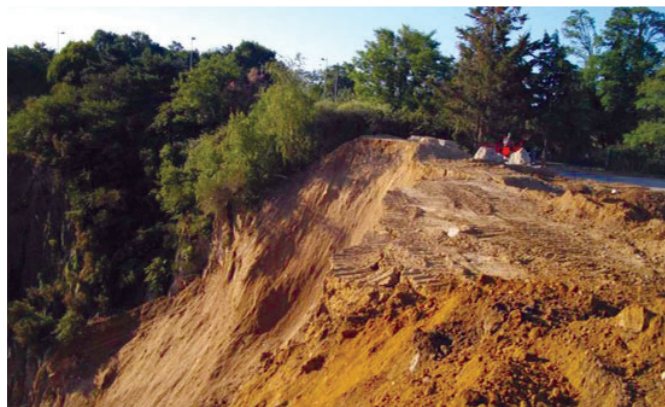
Plateforme de remblai instable

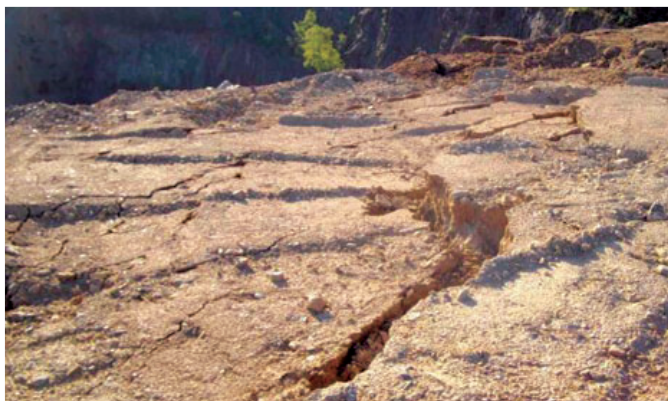
Crevasses précédant un cercle de glissement en tête de talus de verse

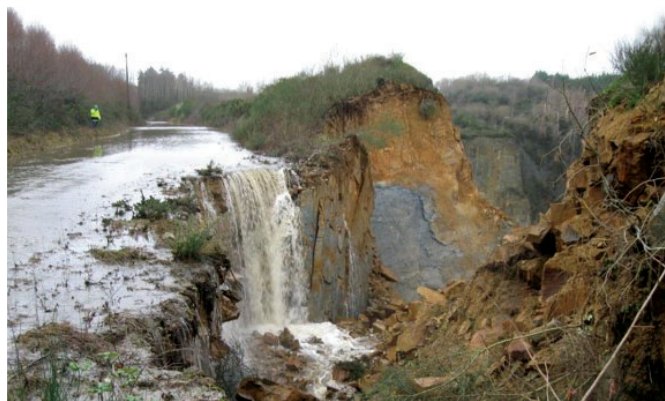
Effondrement partiel d'un front de taille sous l'effet du débordement d'un cours d'eau

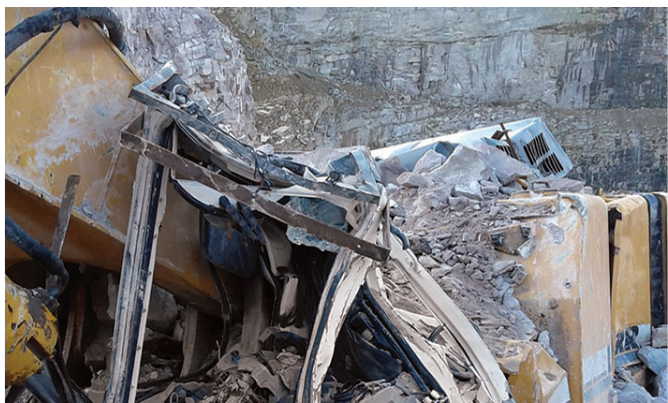
Effondrement d'un éperon rocheux sur une pelle

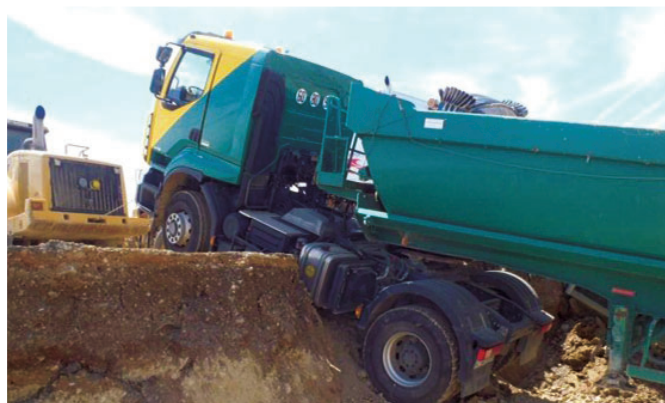
Camion-benne en équilibre instable suite au glissement du talus de verse et de la plateforme

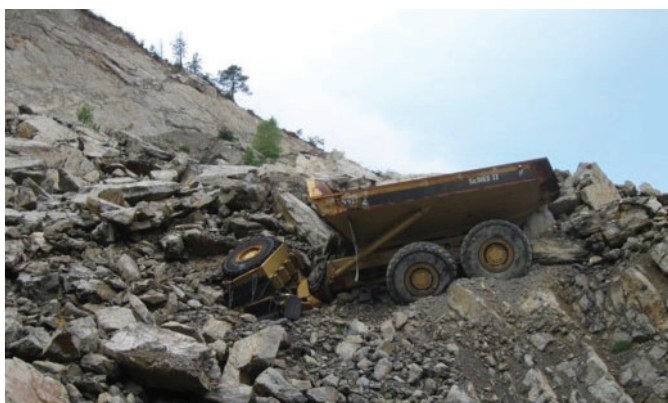
Effondrement d'un front de taille sur un tombereau

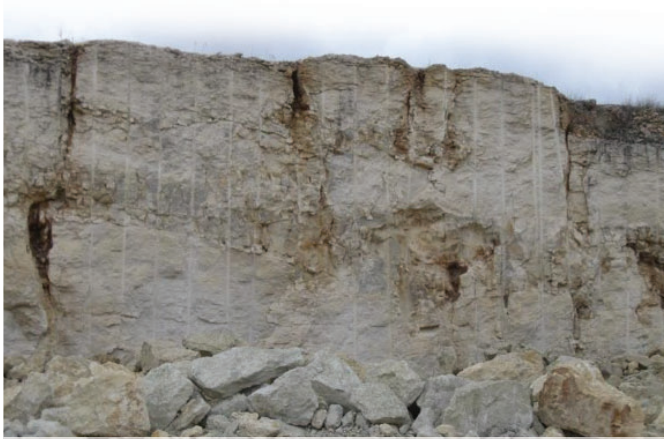
Mise en sécurité par prédécoupage en foration

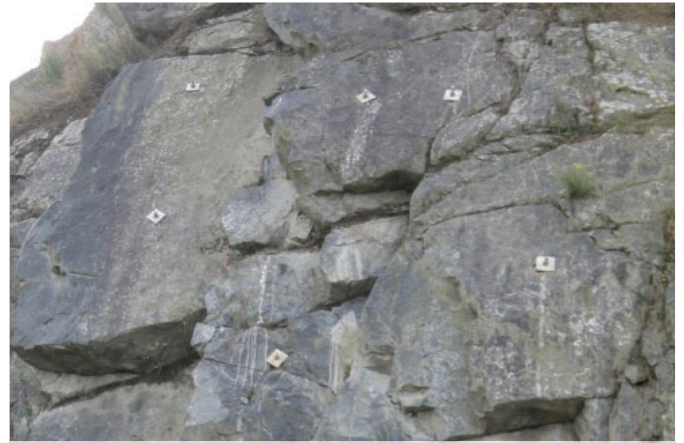
Confortement de front par cloutage avec des tirants

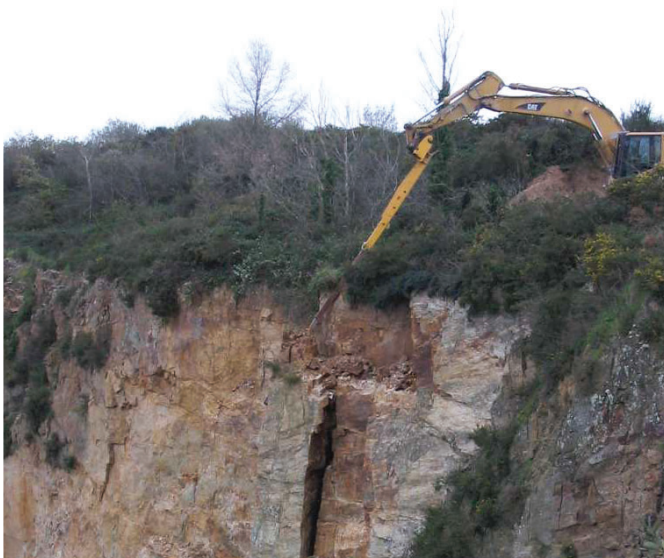
Opération de purge au brise-roche hydraulique sur pelle à chenilles

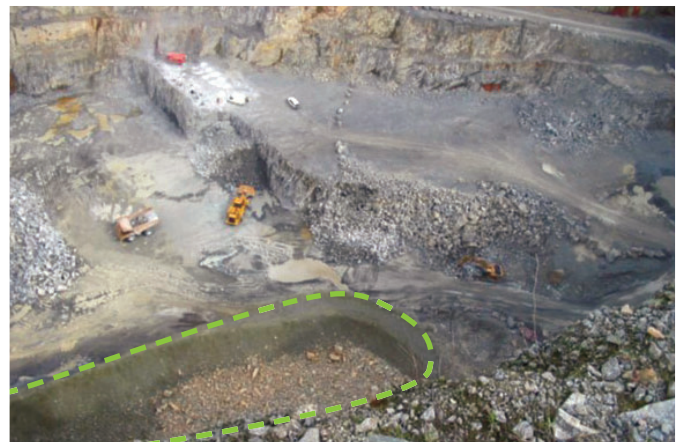
Piège à cailloux sous une écaille instable

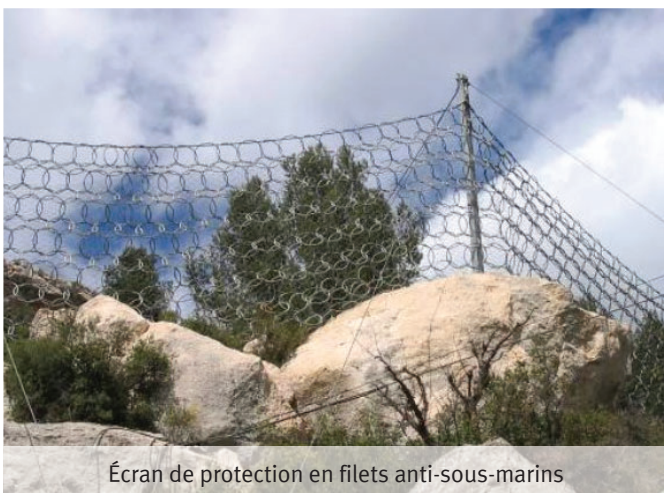
Écran de protection en filets anti-sous-marins

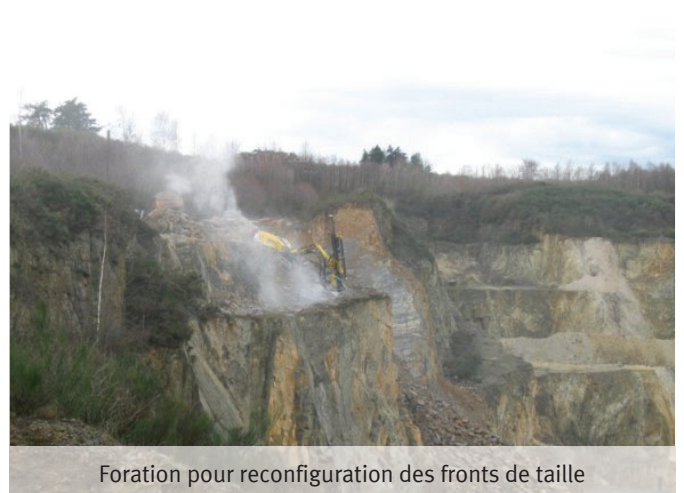
Foration pour reconfiguration des fronts de taille
